RANTALUISKAN VAKAVUUSLAS- KELMAT JA LIUKUSORTUMAN KORJAUSMENETELMÄT

Juha Porre

Opinnäytetyö
Toukokuu 2013
Rakennustekniikka
Infrarakentaminen

ETELÄ-POHJANMAAN ELY-KESKUS
KOSKENKORVAN SORTUMAN TARKASTELU
JA KORJAUSSUUNNITELMA

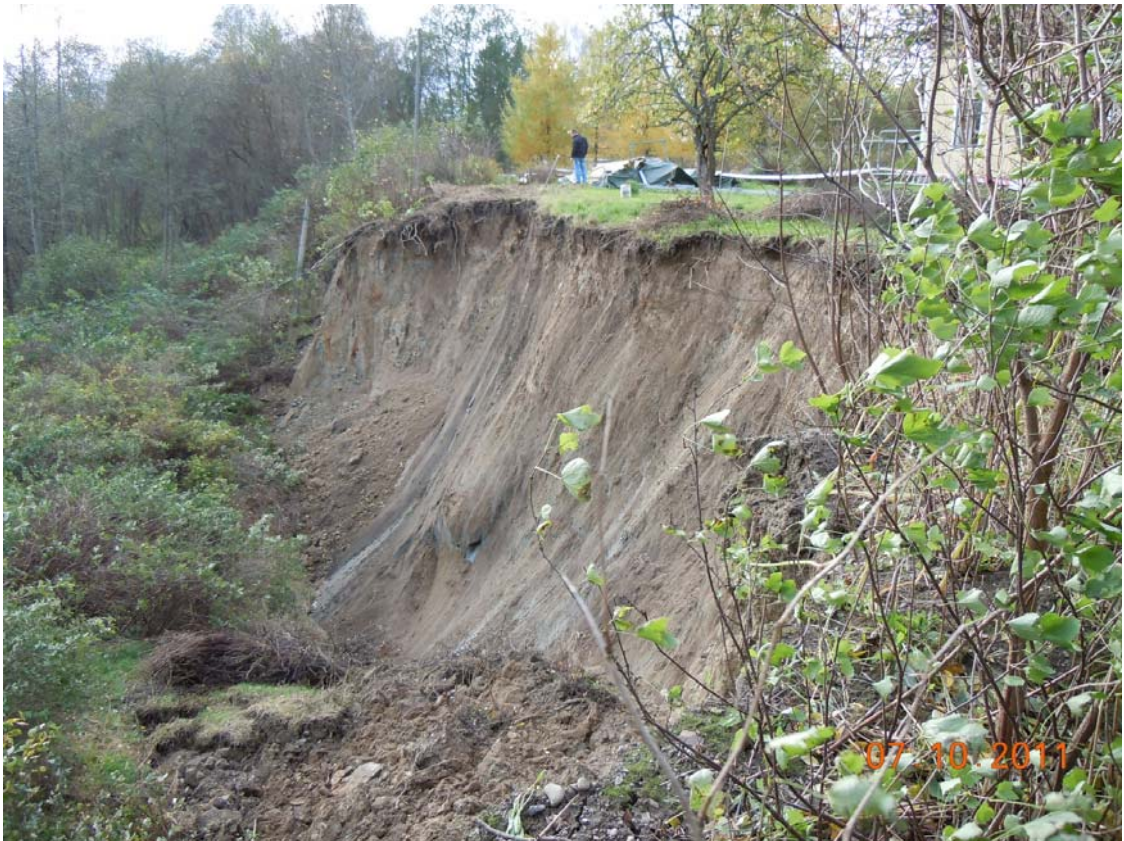
KUVA 1. Jokirantaluisen sortuma Koskenkorvalta Ilmajoelta (Kuva: Kari Kallio 2011).

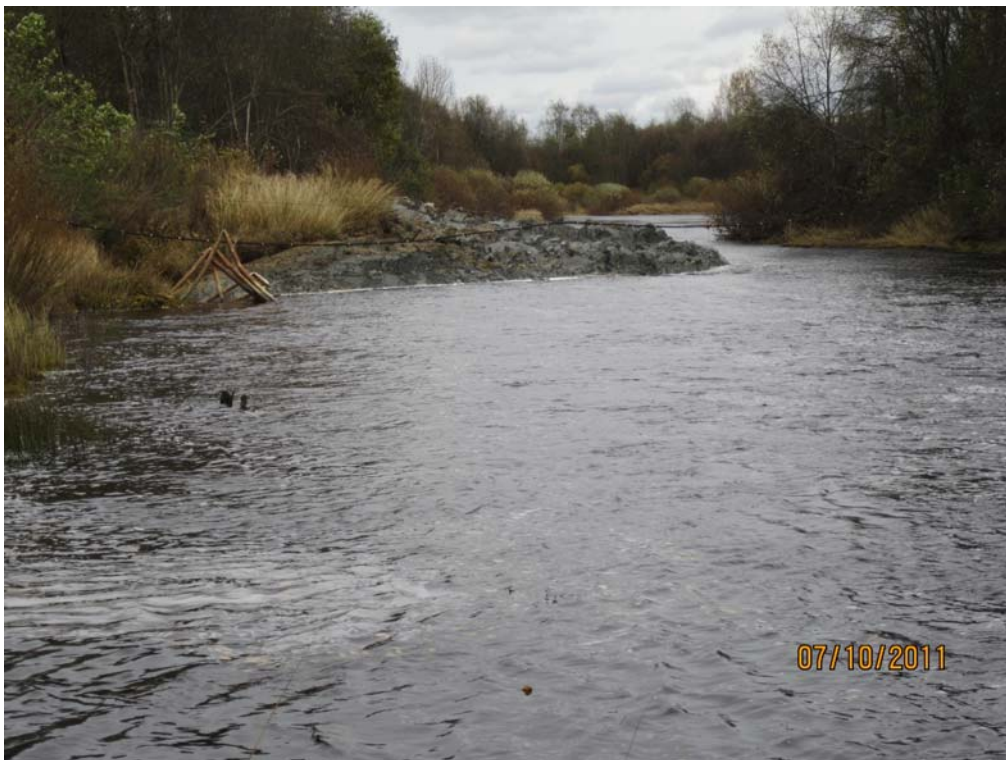
KUVA 10. Tilanne sortuman jälkeen Kyrönjoessa (Kari Kallio).

Sortuma tapahtui aamuyöllä 7.10.2011. Sortumaa edelsi sateinen syyskuu. Syyskuun loppu ja lokakuun alku olivat hivenen kuivempia, ja tällöin Kyrönjoen vedenpinta laski nopeasti. Marraskuussa 2011 Etelä-Pohjanmaan ELY-keskus pyysi tarjouksia sortuma-alueen maaperätutkimuksesta ja liukupintatarkastelusta. Suunnittelutoimisto Aluetekniikka Oy voitti tarjouskilpailun, ja näin tutkimustyöt pääsivät käyntiin marraskuun lopulla 2011. Kuvassa 11 on tarkemmin rajattuna kohteen tutkimus- ja suunnittelualue.

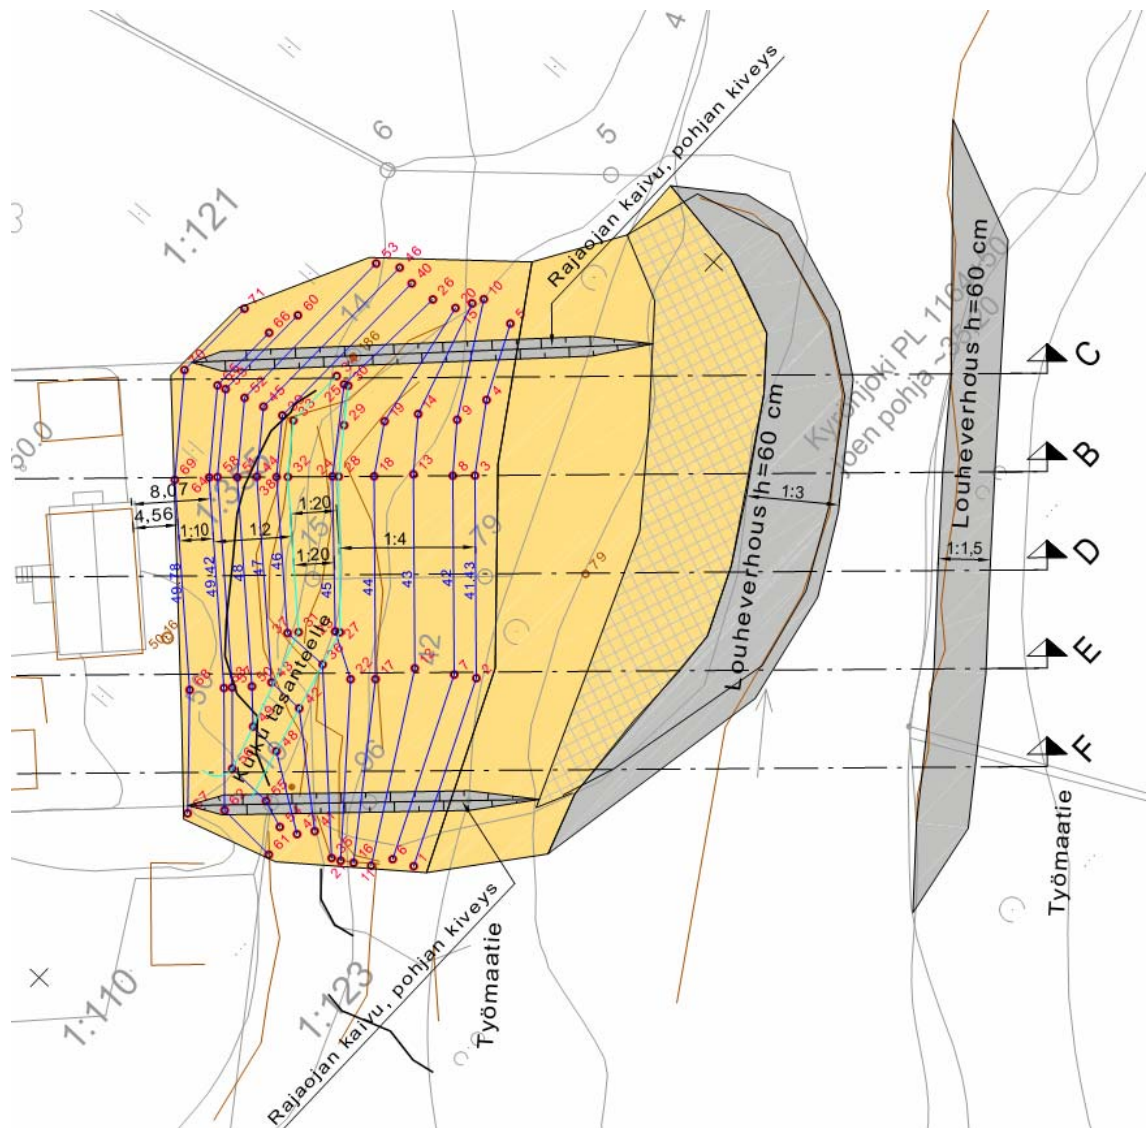
KUVA 14. Lopullisen korjaussuunnitelman suunnitelmakartta (Liite 3).

Lopulta tämä johti siihen, että luiskaan päätettiin tehdä vain vaihtoehtoon 6 kaltainen kevyt luiskan tasaus. Lisäksi päätettiin joihin sortuneet massat jättää paikalleen. Todettiin, että sortuneet massat eivät häiritse syvässä jokiuomassa virtauksia siinä määrin, että siitä olisi haittaa. Kuitenkin päätettiin niin, että sortuneen maan virran puoleinen luiska sekä joen vastarannan luiska eroosiosuojataan louheella sortumasta aiheutuneen lisäantyneen veden virtausnopeuden takia. Näistä lähtökohdista tehtiin lopullinen korjaussuunnitelma, jonka kustannusarvioksi muodostui lopulta 134 500 € alv 0 %. Luiskan vakavuuden kokonaisvarmuusluku F saatiin tällä menetelmällä nostettua sortuman jälkeisen tilanteen 1,21:stä 1,44:n. Tätä arvoa voidaan pitää riittävänä suhteessa korjattua aluetta ympäröivään tilanteeseen. Lopullisen urakkalaskentaa varten tehty suunnitelma on liitteenä 3.

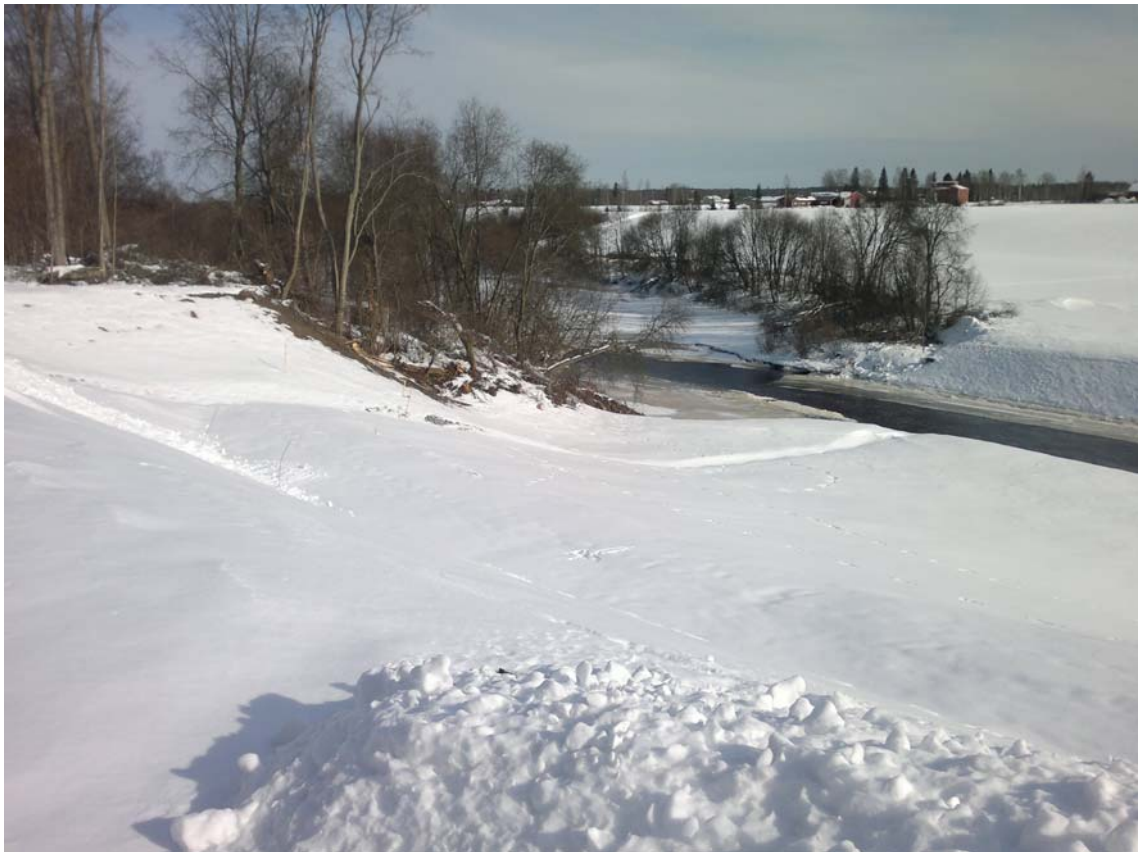
KUVA 15. Sortuma on korjattu lopullisen suunnitelman mukaisesti 19.3.2013.
